Staatsstraße St 2045, Volkmannsdorf Georisiko und Böschungssicherung

3. Bürgerinformation am 25. Oktober 2018

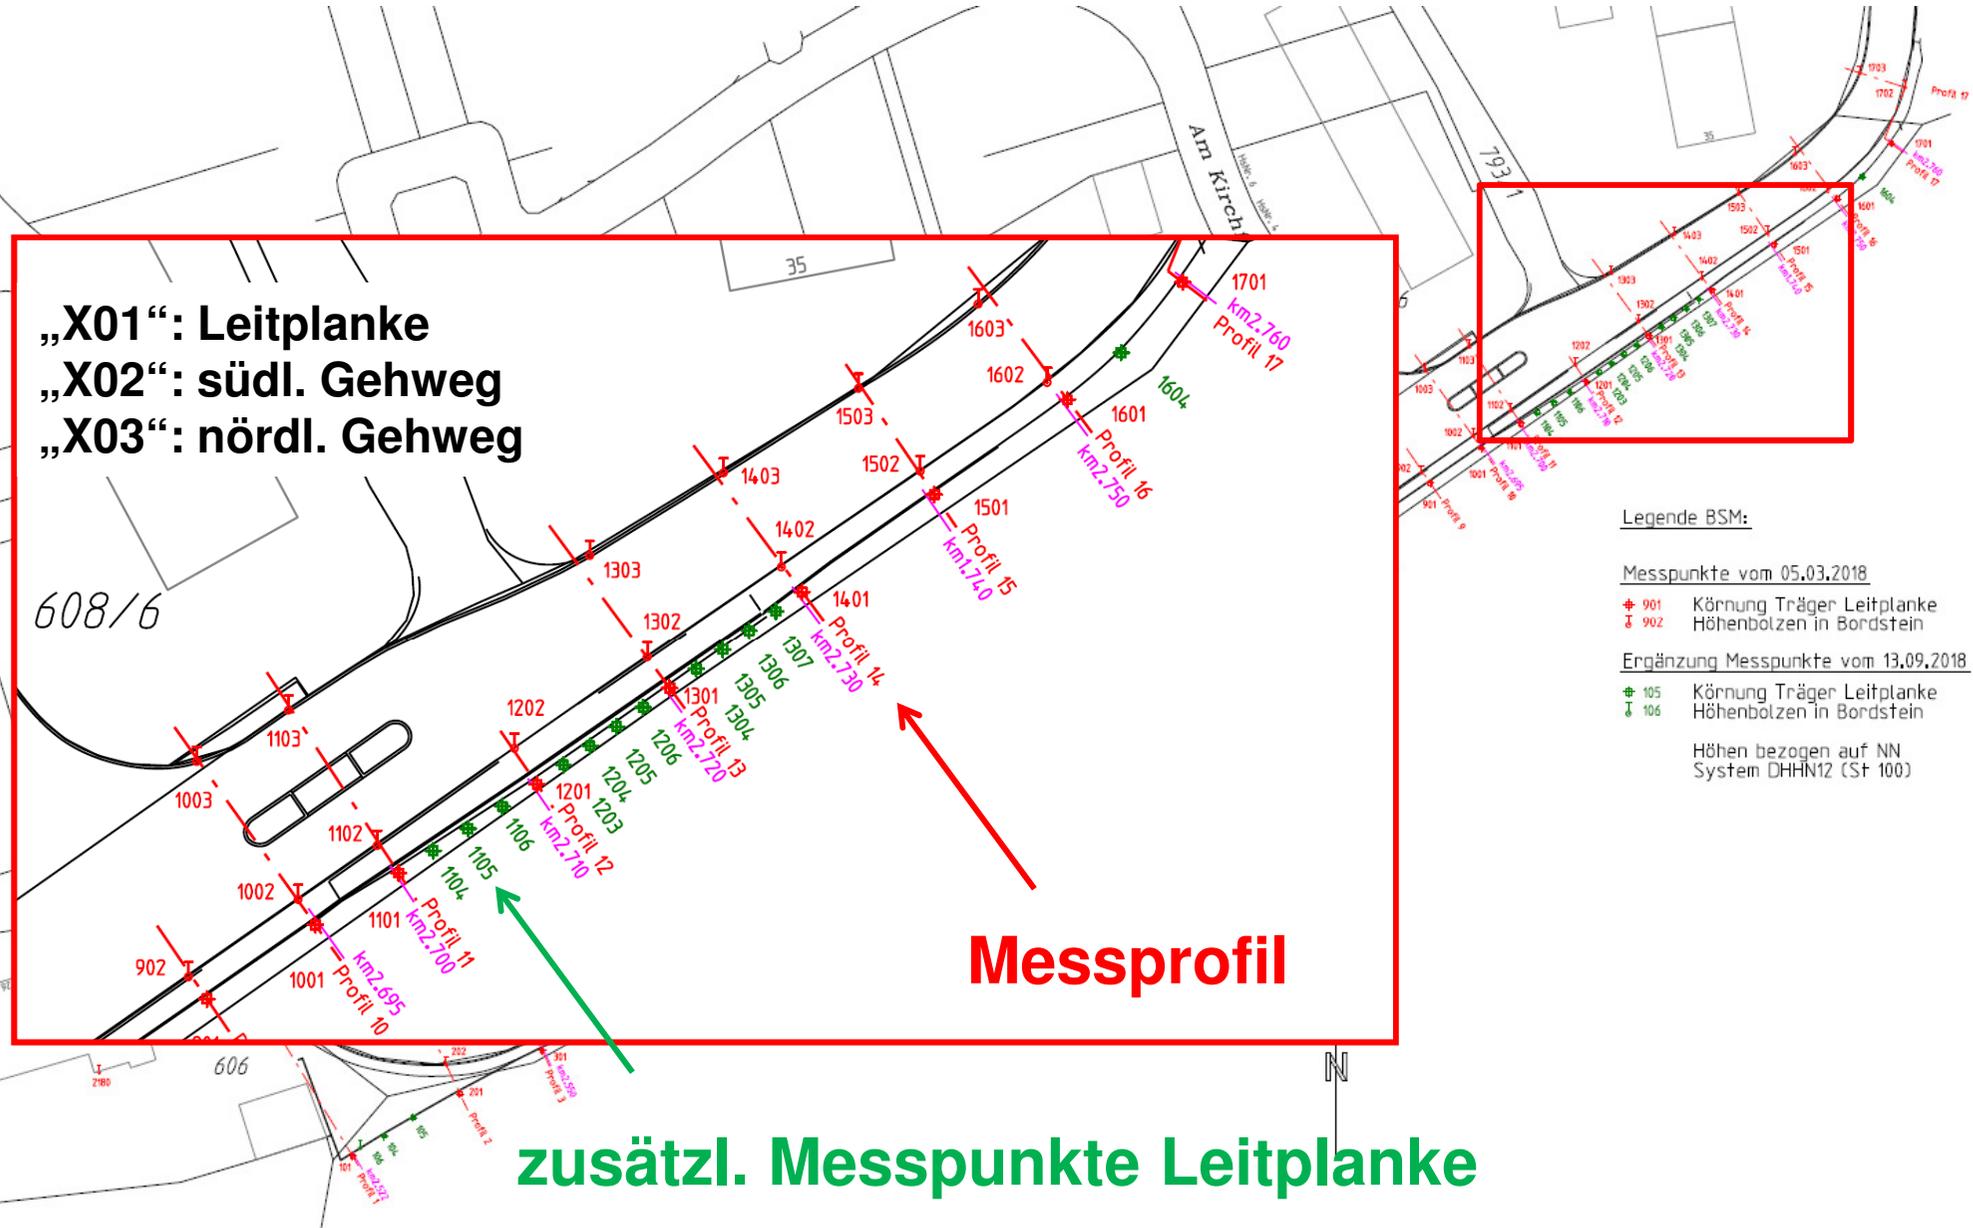
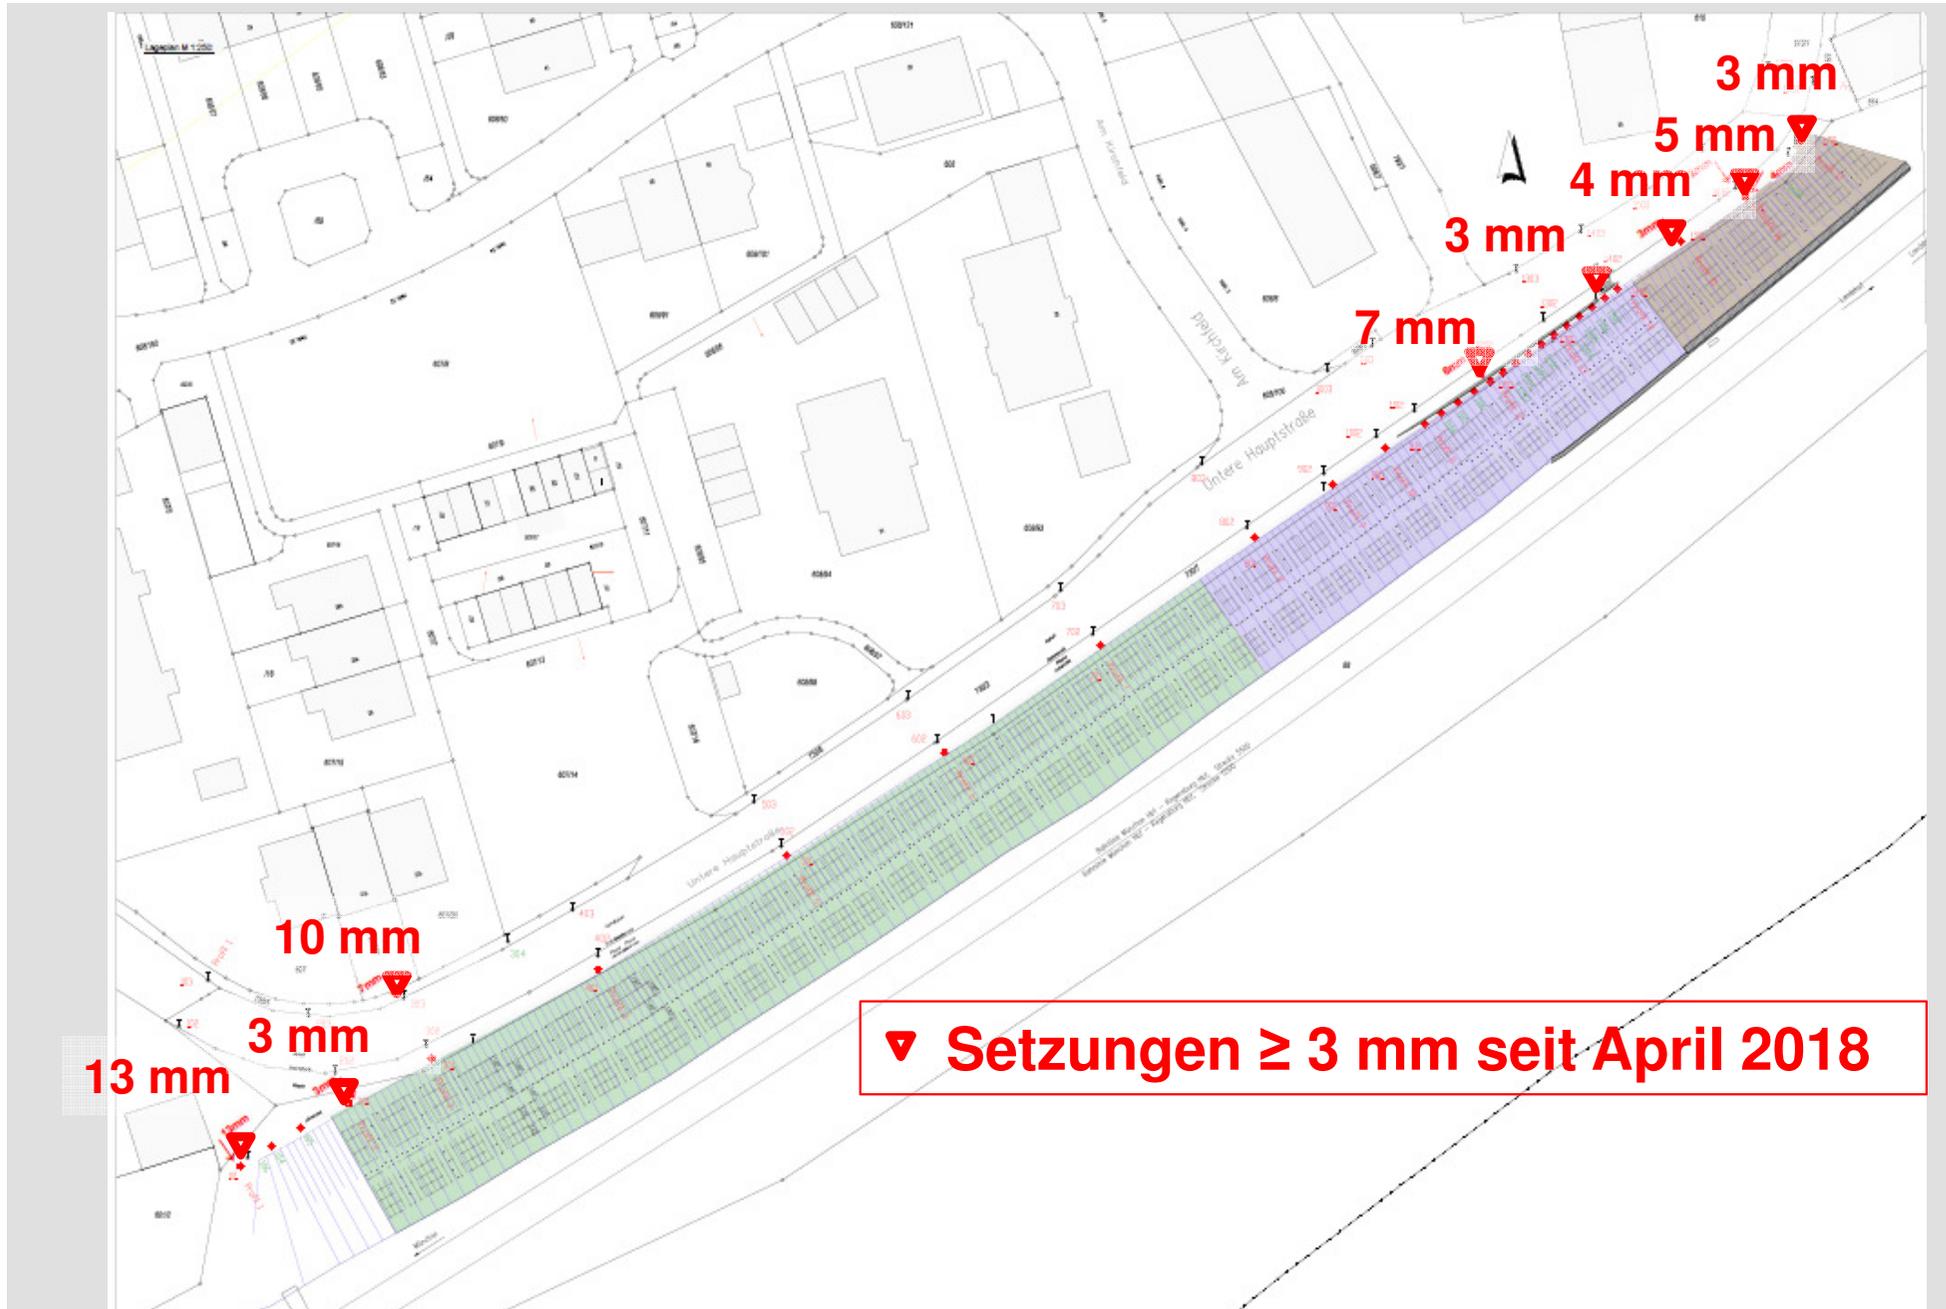
Böschungssicherung - Vermessung

- ▶ Nivellementmessung (Höhenmessung)
- ▶ Regelmäßige Messung von 64 Messpunkten im 2-Wochen-Intervall
- ▶ je drei Messpunkte bilden ein Messprofil
- ▶ 17 Messprofile
- ▶ zusätzliche Messpunkte an der Leitplanke zur Verdichtung von einzelnen Messabschnitten

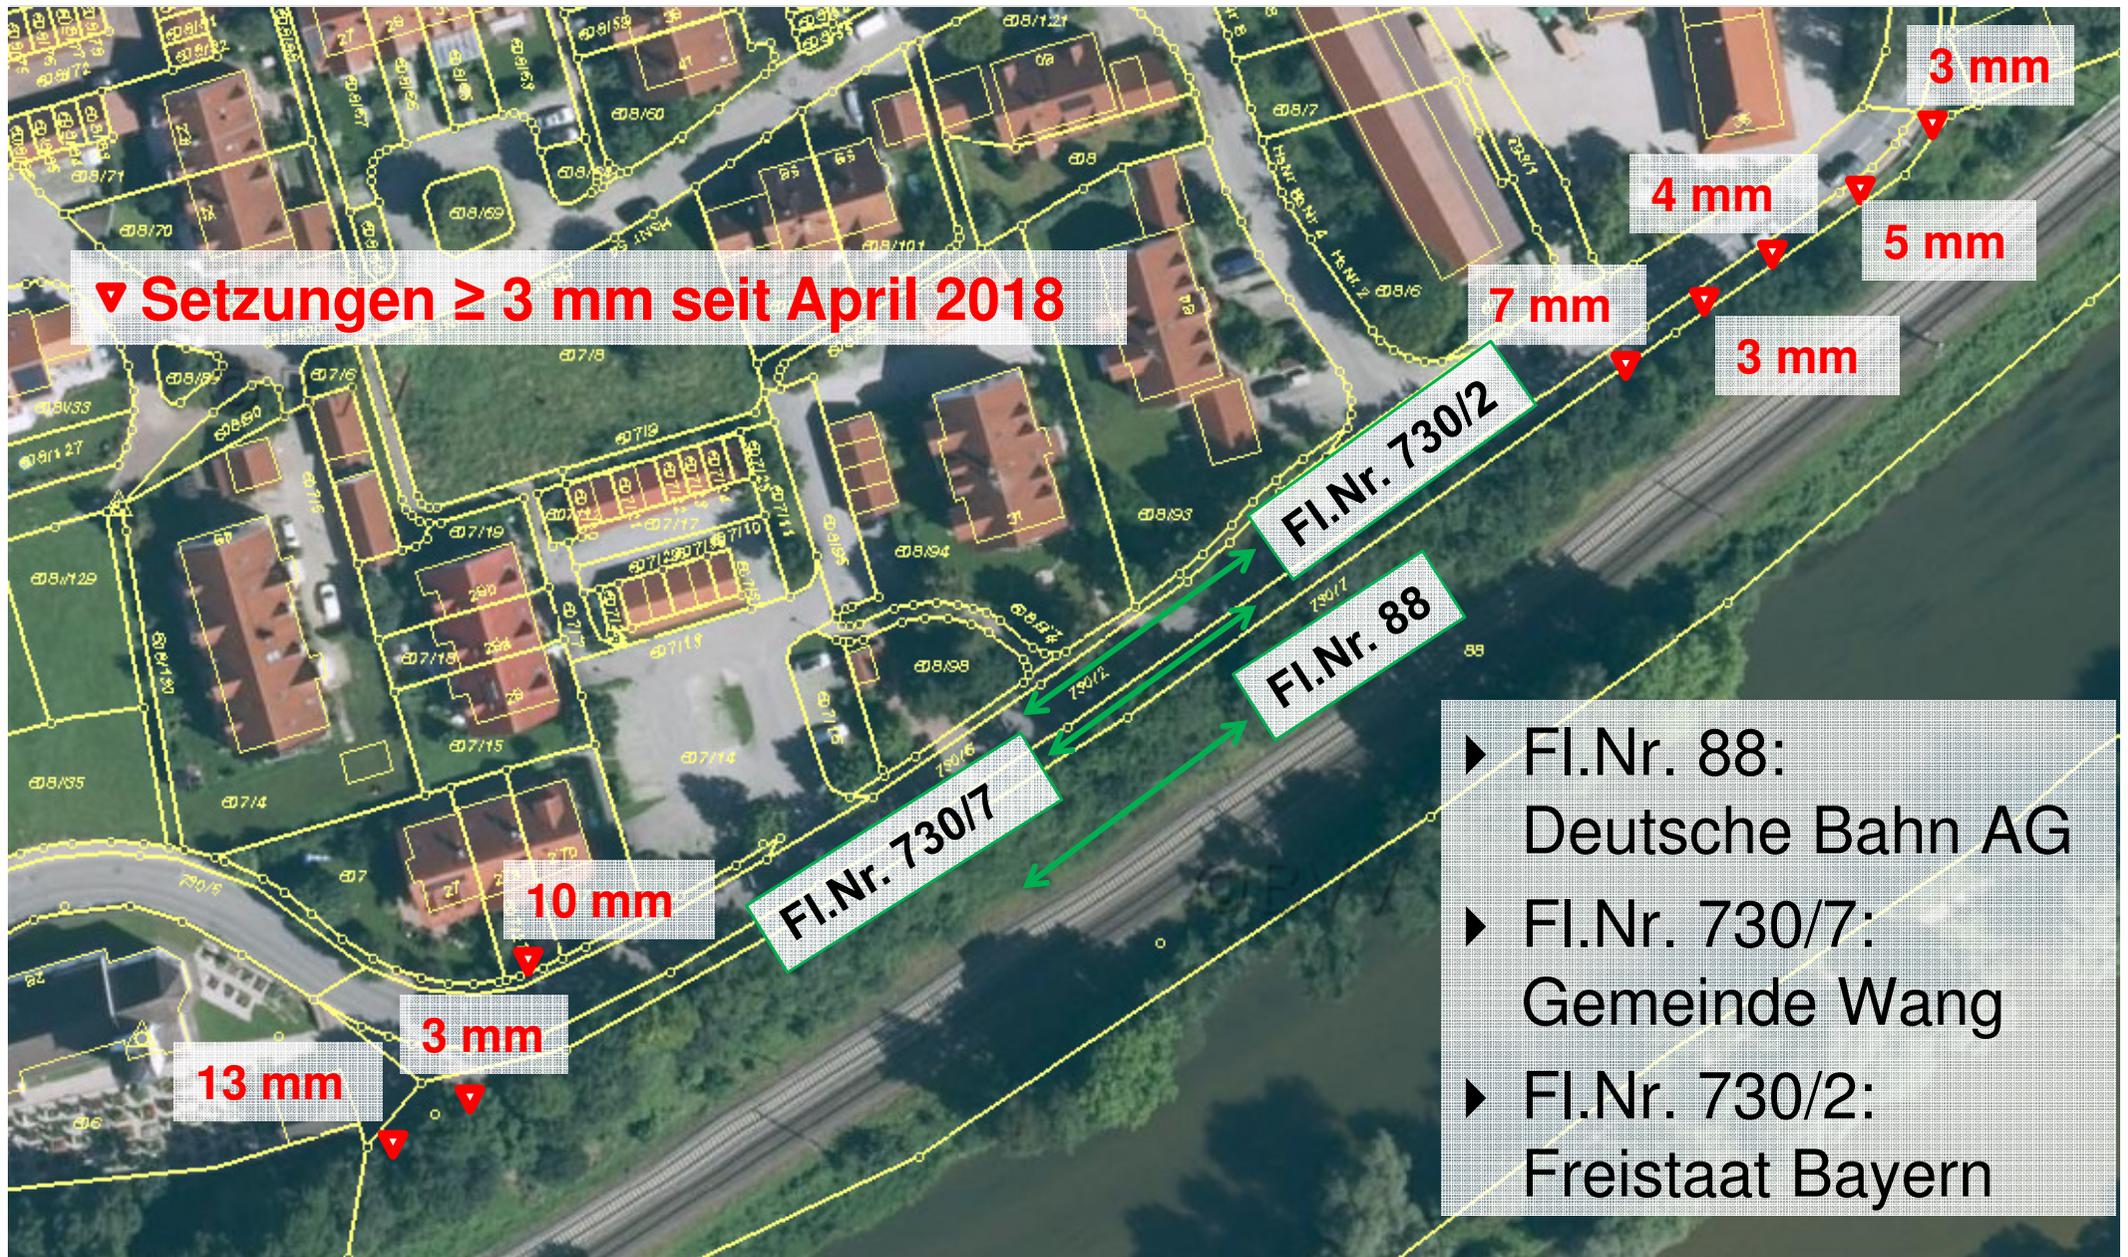
Monatliche Setzungsbeträge

Messpunkt	April	Mai	Juni	Juli	Aug.	Sept.	Mitte Okt.	gesamt
Nr. 101	1	1	3	4	3	1	0	13
Nr. 1201	1	0	3	2	0	0	1	7
Nr. 1601	1	0	1	2	0	1	0	5

- ▶ langsame kontinuierliche Setzungen messbar
- ▶ Setzungsbeträge zwischen 1 und 4 mm

- ▶ An 8 Messpunkten wurden Setzungen ≥ 3 mm gemessen
- ▶ Die Setzungen betragen zwischen 1 und 4 mm pro Monat
- ▶ Die Punkte liegen überwiegend im Bereich der Leitplanke
- ▶ Der Punkt mit den größten Setzungen (13 mm) liegt im Südwesten außerhalb des Sanierungsabschnitts und außerhalb des Lasteinflussbereichs der Straße
- ▶ Die Setzungen resultieren wahrscheinlich aus langsamen kontinuierlichen Hangbewegungen
- ▶ Zeitliche Prognose der Bewegungsdynamik schwierig

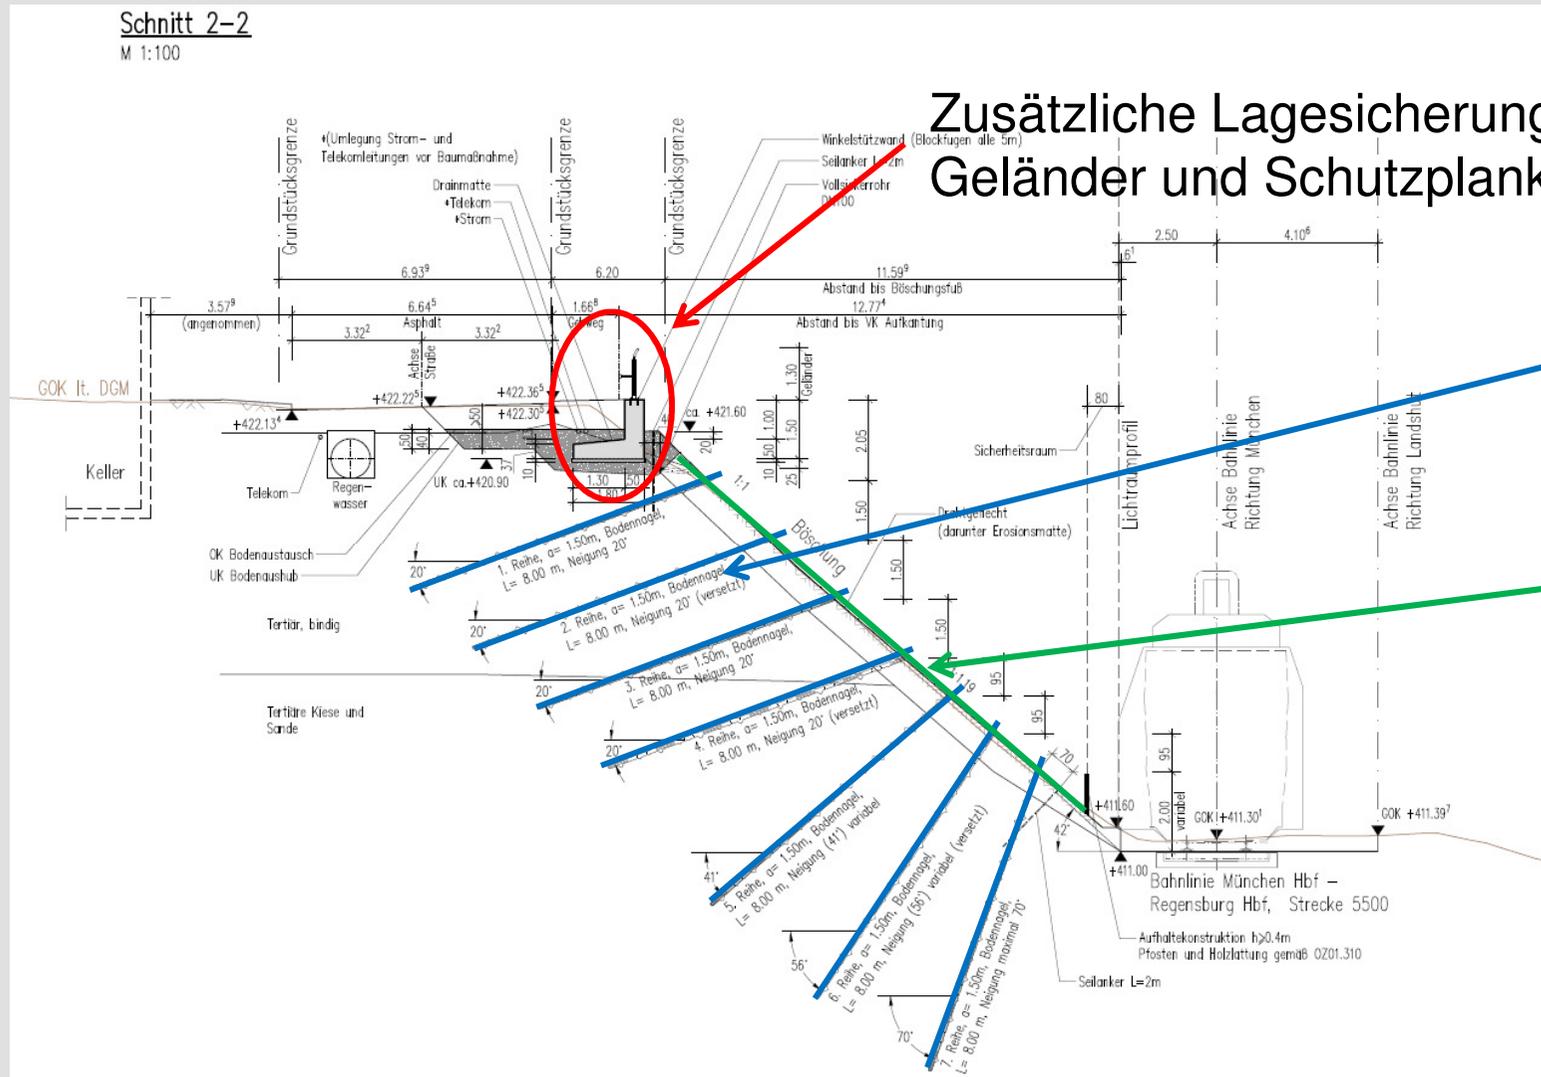
► Querschnitt

Böschungssicherung mittels Vernagelung

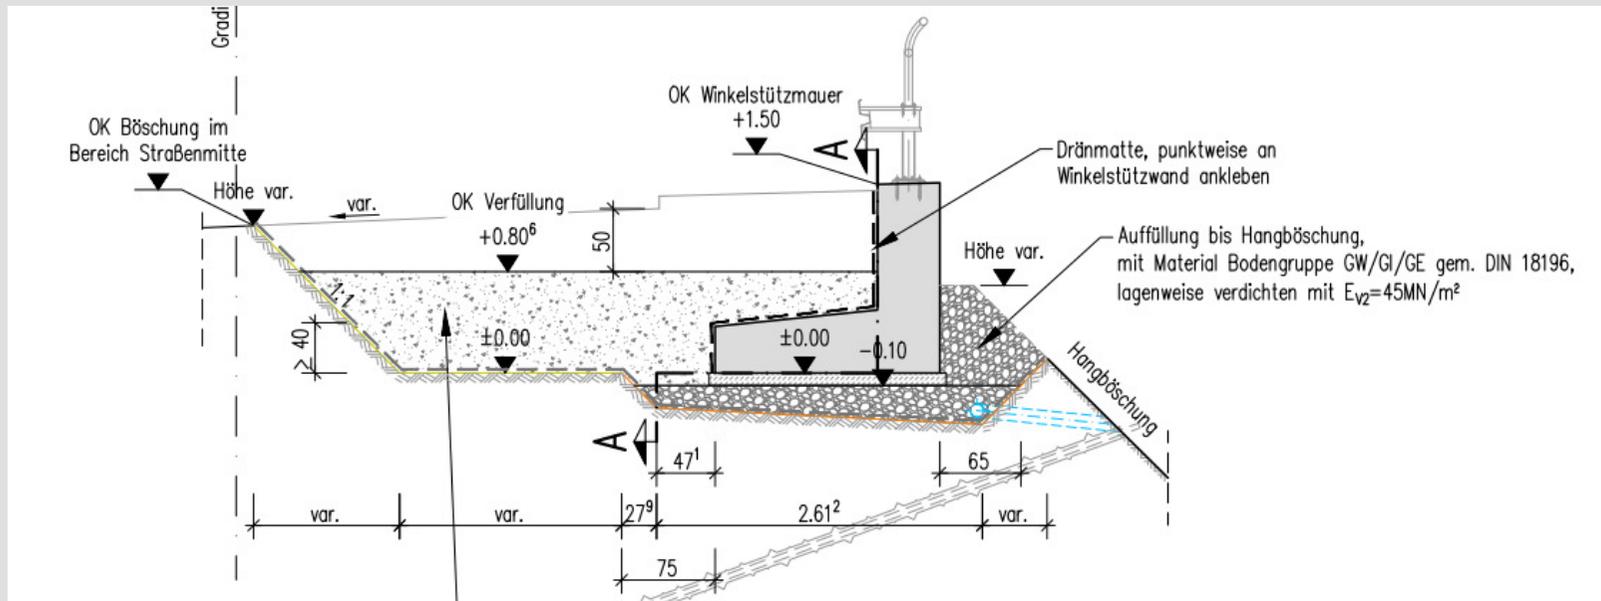
► Detail Straße/Gehweg

Böschungssicherung mittels Vernagelung

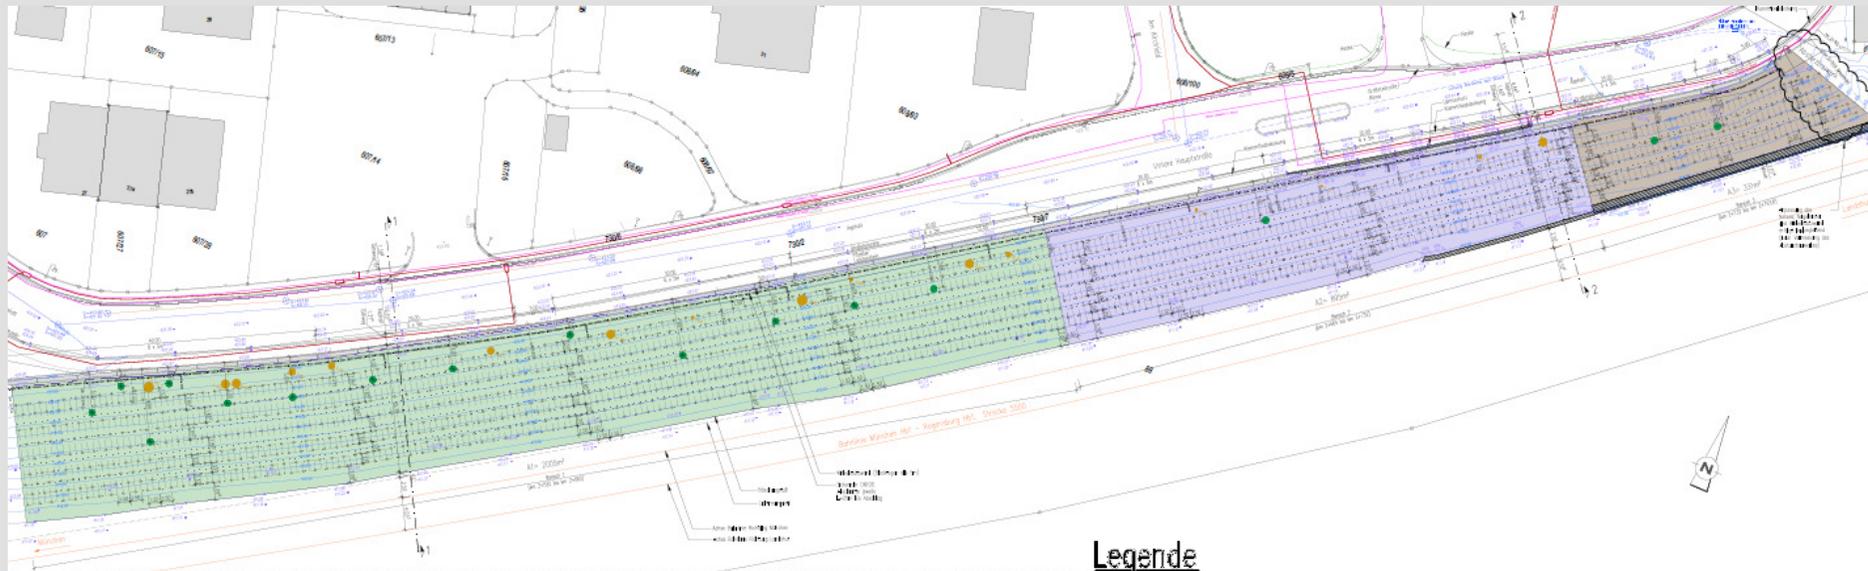
► Lageplan

Anzahl Nägel: ca. 1.200 Stück

Nagelraster: 1,5 m x 1,5 m

Netz: 4.600 m²

Anzahl zu erhaltender Bäume: ca. 16

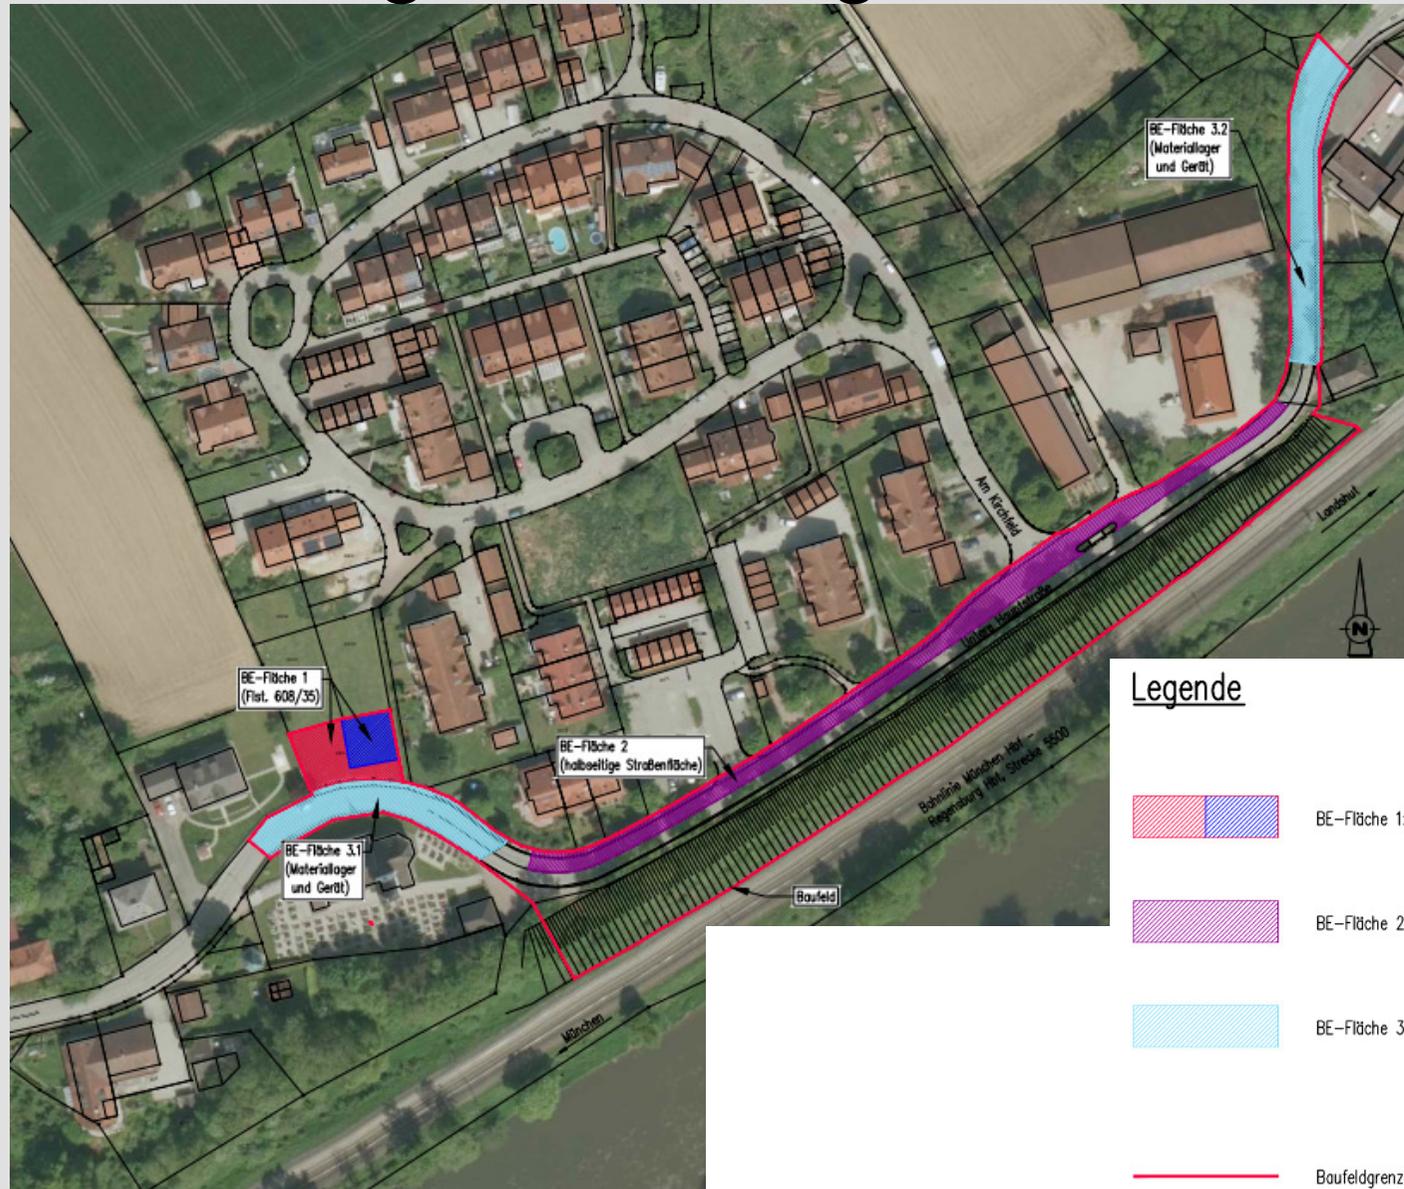
Böschungssicherung: Baufeld

Legende	
	BE-Fläche 1: roter Anteil = 240 m ² (abzüglich Lagerfläche Boden) blauer Anteil = 156 m ² (Lagerfläche Boden) <u>BE 1 gesamt = 396 m²</u>
	BE-Fläche 2: halbseitige Straßenfläche = <u>1119 m²</u> (für Zwischenlagerung Boden)
	BE-Fläche 3: BE-Fläche 3.1 = 583 m ² (Materiallager und Gerät) BE-Fläche 3.2 = 691 m ² (Materiallager und Gerät) <u>BE 3 gesamt = 1274 m²</u>
	Baufeldgrenze

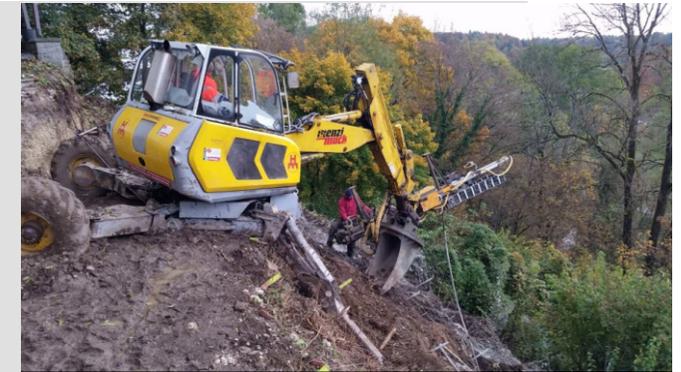
Beispielbild Bauausführung
Bohren Bodennägel mit
Schreitbagger

- ▶ Rodung Wurzelstöcke (durch DB AG)
- ▶ Sicherung der Bahnstrecke
- ▶ Einbringen der Nägel mit Schreitbaggern
Arbeiten von „unten“ nach „oben“
paralleles Arbeiten von bis zu 3 Schreitbaggern
- ▶ Herstellung des Winkelstützelements
- ▶ Aufbringen des Netzes (zur Stabilisierung der Böschungsoberfläche)
- ▶ Wiederherstellung der Straße

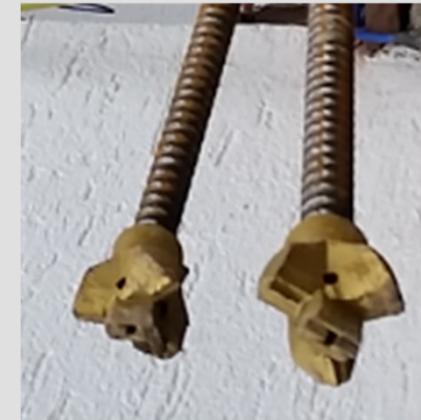
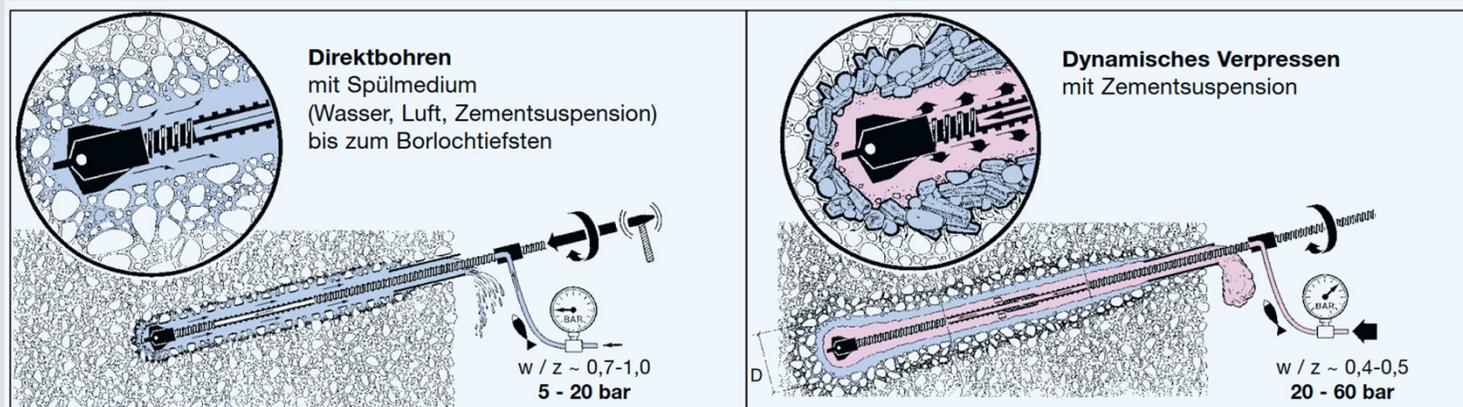
Böschungssicherung: Bodennagel

- ▶ Gewindehohlstab (Stahl) mit Bohrkrone
- ▶ Bohrloch wird mit Zementsuspension verfüllt

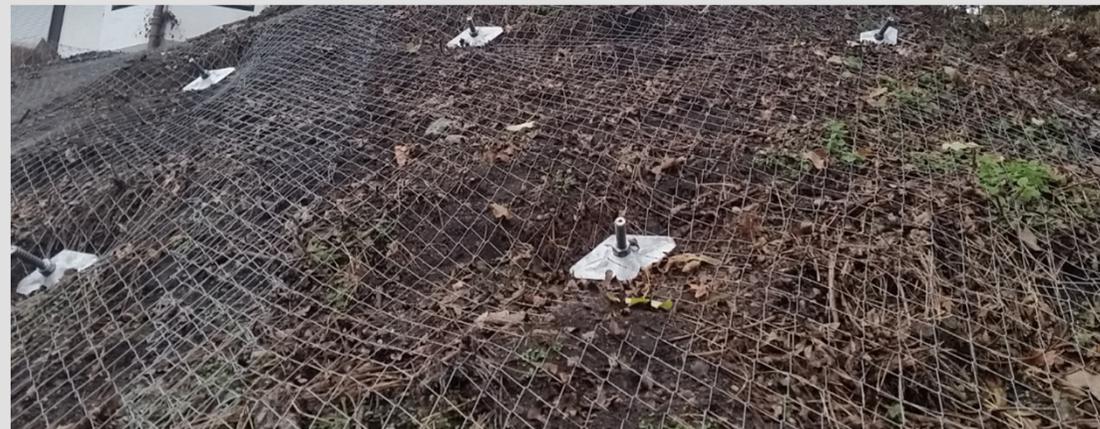
- ▶ Netzsicherung
